09/04/2020

*Appui technique aux  
Services de Contrôle  
de la Sécurité  
des Ouvrages Hydrauliques*

## Ouvrage de Caussade (47)

**Avis INRAE sur le rapport géotechnique Geofondation en date du 27/03/2020**

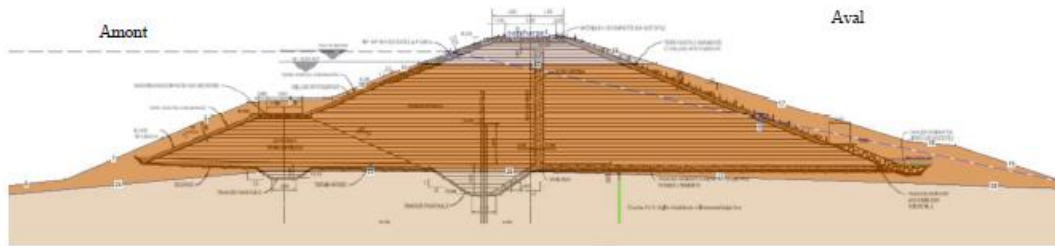
- La géométrie considérée pour l'ouvrage est issue du levé topographique d'Antéa réalisé en septembre 2019. Nous n'avons pas connaissance d'un relevé topographique effectué sur l'ouvrage réalisé. **Le profil est sensiblement différent de celui prévu au projet, avec du côté amont une risberme plus haute et donc un profil amont plus massif, et du côté aval une pente plus douce.** L'ouvrage réalisé apparaît au final présenter un profil plus massif, et donc plus favorable à sa stabilité. La qualité des plans fournis dans l'étude ne permet pas de mesurer la nouvelle pente aval, ni la cote de la risberme amont. Nous nous interrogeons sur cette modification de profil durant le chantier, conduisant à un

volume de matériaux plus important : y aurait-il eu des problèmes de stabilité de pente rencontrés lors de la construction conduisant l'entreprise à adoucir les pentes ? ;

*Extrait du rapport GéoFondation montrant l'élargissement du remblai en amont et aval réalisé en phase chantier*

- Le profil du remblai réalisé est sensiblement différent de celui prévu au projet, avec du côté amont une risberme plus haute et un profil amont plus massif, et du côté aval une pente plus douce. L'ouvrage réalisé apparaît au final présenter un profil globalement plus massif ;
